Vantaanjoen ja Helsingin seudun
vesiensuojeluyhdistys ry

Pienpuhdistamoiden valvontatarkkailu Mäntsälässä syksyllä 2007

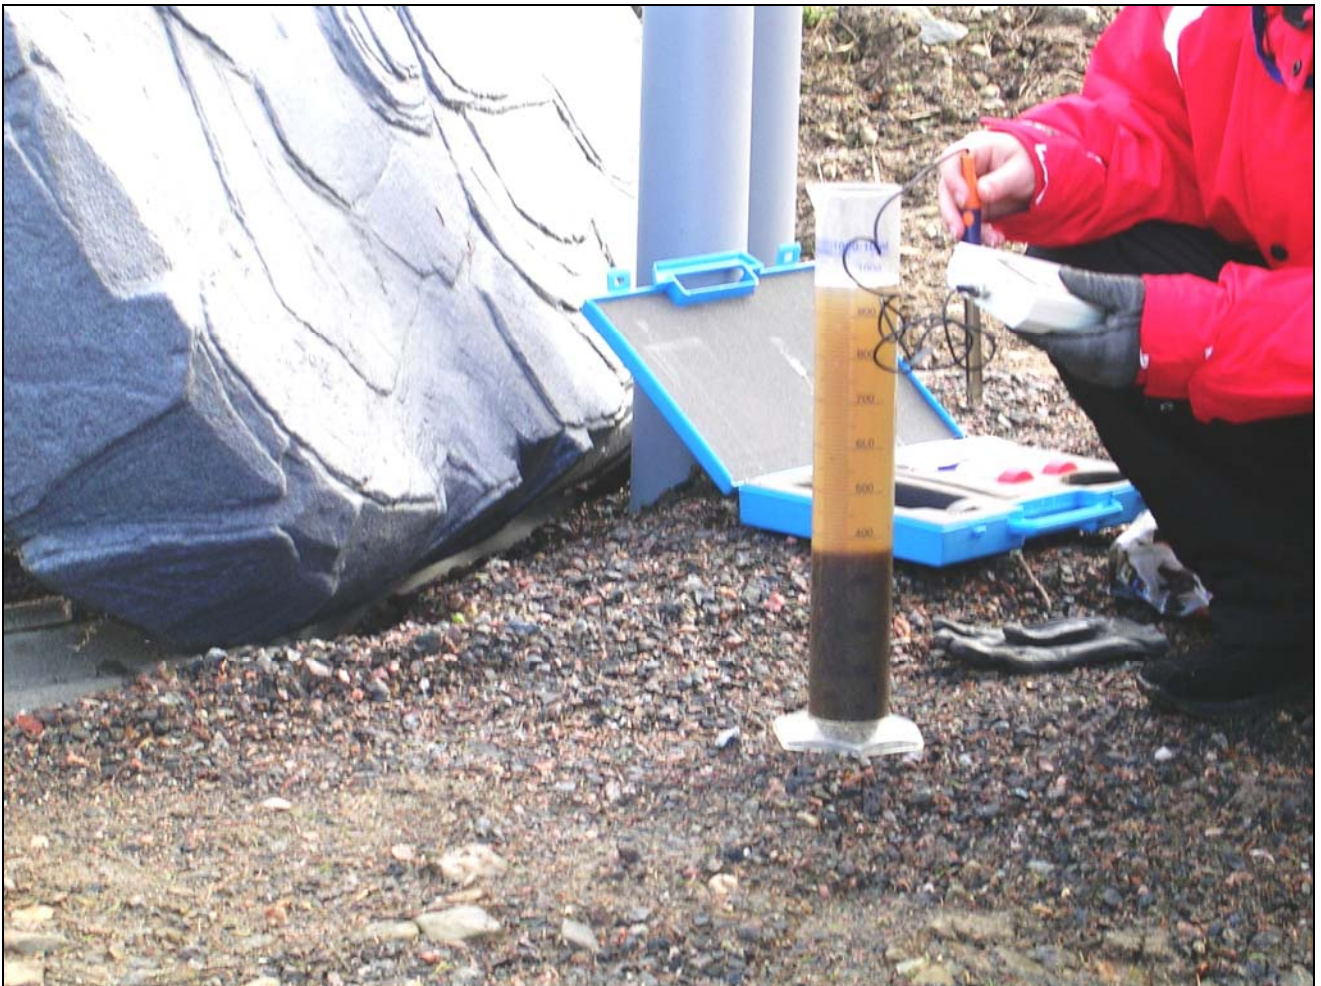
Panospuhdistamon ilmastuslietteen laskeutuskoe ja pH-mittaus.

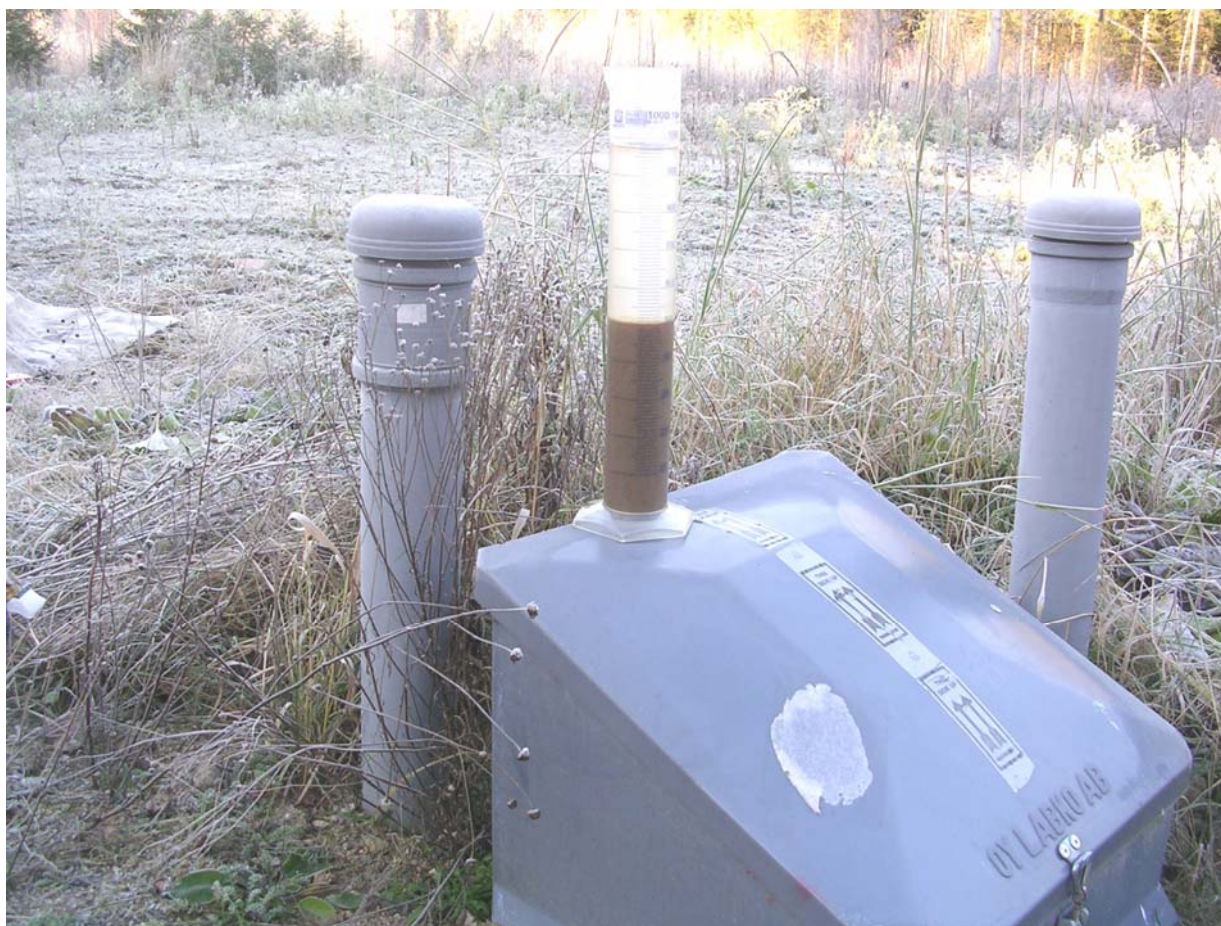
Uudehkon omakotitalon rouva oli kotona ja kertoi miehensä hoitavan perheen jätevedenkäsittelyyn liittyvät asiat itsenäisesti. Talon isäntä ei ollut kotona ja taustatietoja puhdistamosta ei saatu. Puhdistamolla oli ilmastusvaihe meneillään. Ilmastusliete oli tavanomaista vaaleampaa, mutta sen rakenne oli hyvä ja se laskeutui mittalasissa hyvin. ”Kirkaste” oli lähes kirkas ja puhdistamo näytti toimivan hyvin. Puhdistamolla oli näytteenottokaivo, mutta halkaisijaltaan niin pieni, että sinne ei voinut asentaa näytteenkeruuämpäriä. Näyte päätettiin ottaa seuraavana päivänä 24.10.2007 suoraan näytteenottokaivosta. Sitä voidaan kuitenkin pitää kokoomanäytteenä. Näytettä saatiin otettua näytteenottovarteen kiinnitetyn astian avulla yhden kerran (vajaa 1 litra), jonka jälkeen matalan kaivon pohjalle laskeutunut aines ”pöllähti” ja seuraava osanäyte ei olisi ollut edustava. Pienestä näytemäärästä saatiin tehtyä kuitenkin kaikki analyysit. Tulokset ovat liitteessä 1.

Puhdistamon jätevedenkäsittelytulos oli erittäin hyvä ja se täytti asetuksen 542/2003 vaatimukset kaikkien parametrien osalta (taulukko 2). Puhdistetun jäteveden alkaliteetti ja pH olivat kuitenkin laskeneet tehokkaan nitrifikaation takia melko pieniksi. Rajana hyvälle alkaliteetille voidaan pitää 0,5 mmol/l, jota pienemmillä arvoilla ollaan ”vaaravyöhykkeellä” ja pH voi romahdusmaisesti laskea. Tällöin koko puhdistusprosessin toiminta heikkenee oleellisesti. Puhdistamon bakteerikanta voi tosin sopeutua hyvinkin pieneen pH-tasoon (jopa 5). Alkaliteetin palauttamiseksi prosessialtaaseen suositellaan lisättäväksi kalkkia. Sopiva annostus on suuruusluokkaa pari desilitraa viikossa.

Kuva 1. Kiinteistö 3 (Labko Biokem 6 panospuhdistamo) ja mittalasisissa tehty laskeutuskoe.

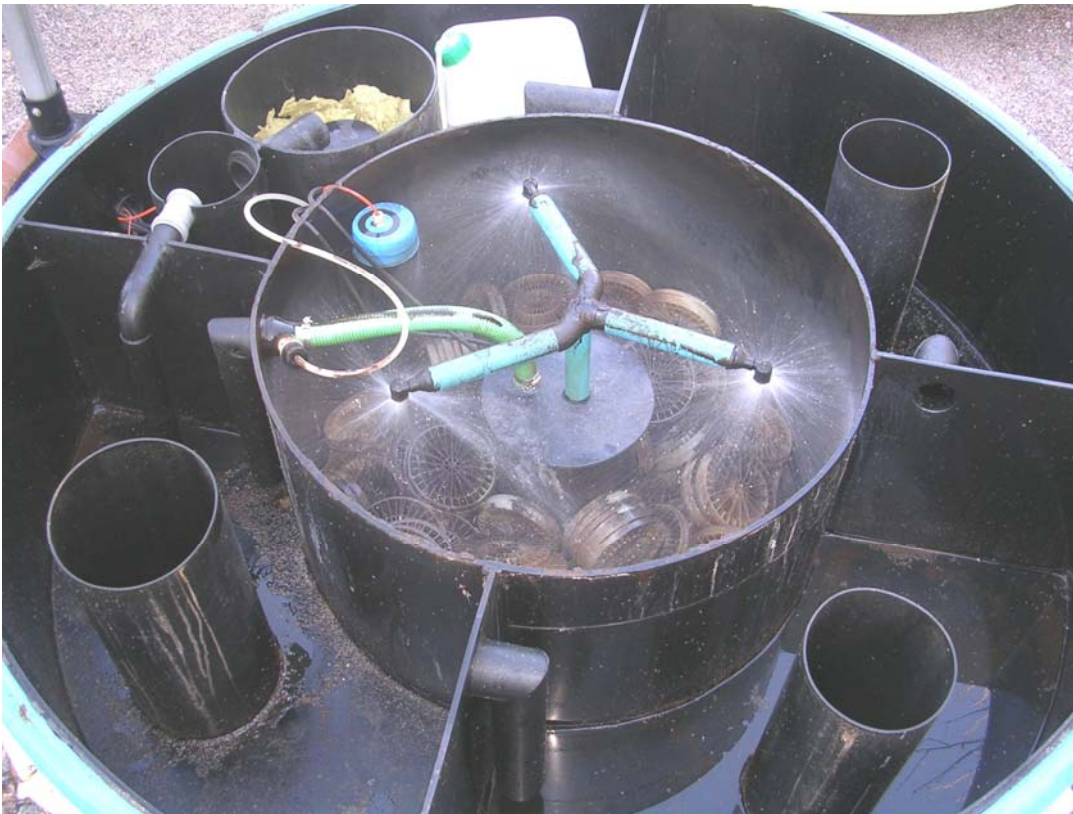
Omakotitalon omistajat olivat kotona ja esittelivät puhdistamonsa toimintaa. Puhdistamo näytti toimivan teknisesti hyvin. Kysymyksiä herätti kuitenkin biosuotimen kautta tapahtunut jatkuva veden kierrätys, joka vaikutti melko voimakkaalta ja saattoi estää hyvän bakteeribiomassan muodostumista suodatinkappeleiden pinnalle tai jopa huuhtoa sitä. Kierrätyksen jaksotus ja pienempi veden paine voisi olla parempi ratkaisu. Toinen tarkastelussa huomioitu asia oli se, että puhdistettu jätevesi ei poistunut viimeisen suodinkaivon kautta. Puhdistamolta poistuvan veden ”reitti” jäi selvittämättä, vaikka piirustuksia tutkittiin omistajien kanssa paikan päällä. Puhdistamon omistaja oli tehnyt havainnon, että puhdistamo täyttyy lietteen tyhjennyksen jälkeen erittäin hitaasti. Sovittiin, että epäselvät asiat tulee selvittää laitevalmistajan ja laitteen asentajan kanssa.

Puhdistamolta ei saatu näytettä, koska lähtevä vesi johdettiin suoraan maahanimeytykseen ja näytteenottoaivoa ei ollut. Aistinvaraisten havaintojen perusteella puhdistamo toimi kuitenkin ilmeisen hyvin. Puhdistamolla ei ollut hajua ja lietteen tyhjennyksistä oli huolehdittu. Kemikaalin kulutus jäi epäselväksi. Puhdistamon jälkeinen maahanimeytys lienee hyvä ratkaisu, koska lähistöllä ei ole muita kiinteistöjä ja oma talousvesikaivo sijaitsee tontin toisella puolella kaukana imeytysputkesta. Lisäksi jätevesikuormitus on melko pieni, koska kiinteistössä asuu vain kaksi aikuista ihmistä.

Kuva 2. Kiinteistö 5 (Green Pack Sako Plus 2). Keskellä on puhdistamon biosuodinosa.

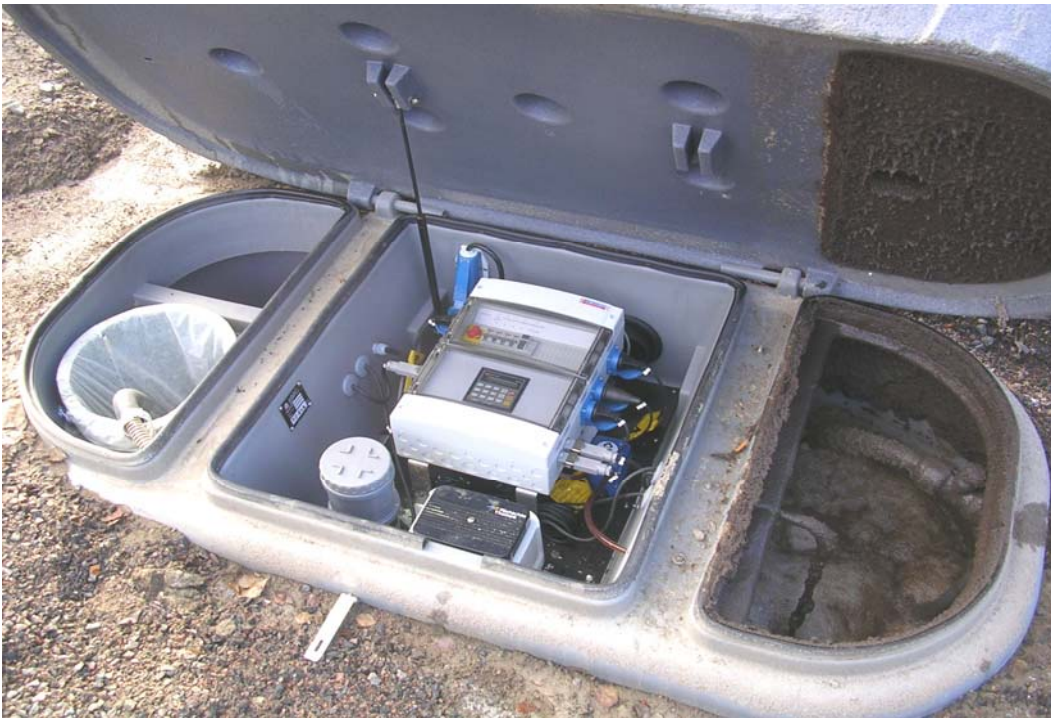
Uudessa omakotitalossa ei ollut asukkaita kotona. Puhdistamolla oli ilmastusvaihe menossa. Prosessialtaassa oli melko paljon pintavaahtoa, mikä saattoi johtua tehokkaasta nitrifikaatiosta, pienestä alkaliteetista ja edelleen sen aiheuttamasta pH:n romahtamisesta. Prosessin pH-arvo oli kenttämittarilla mitattuna 5,1, mikä antoi tähän vahvistuksen. Ilmastusliete oli laihakkoa ja harmahtavaa. Se laskeutui mittalasissa hyvin, mutta ”kirkaste” jäi sameaksi.

Puhdistamolla ei ollut näytteenottokaivoa. Näytteenkeruuämpäri saatiin asennettua avo-ojaan laskevan purkuputken suulle. Puhdistamolta ei tapahtunut ulospumppausta vuorokauden aikana ja

kokoomanäytettä ei saatu. Em. havaintojen perusteella voidaan arvioida, että puhdistamon toiminta asetuksen 542/2003 vaatimusten mukaisesti on epätodennäköistä.

Kuva 3. Kiinteistö 7 (Wehoputs 5 panospuhdistamo). Vasemmalla lietepussi ylijäämälietteelle, keskellä ohjausyksikkö ja oikealla näkyy prosessiallas.
